SVANEKE STUBMØLLE *BECH'S MØLLE*

RAPPORT

Ny ås - Nye vinger - Konserveret inventar
2006 -2007

BYFORENINGEN SVANEKES VENNER
2007

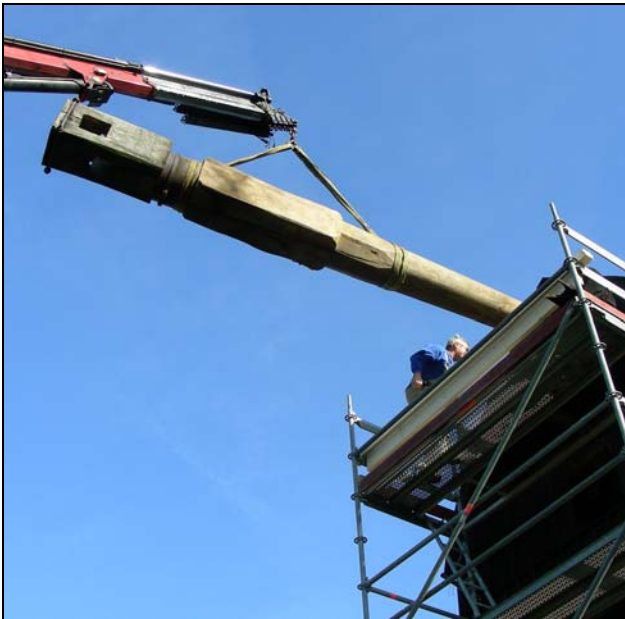
Den gamle ås trækkes ud – oktober 2006.

Den gamle ås stammede fra 1970-erne. Det viste sig at den ikke var en tro kopi af den originale. Den var blevet forenklet, manglede nogle spændebånd og havde fået påsat en jernplade i lejet i stedet for de originale "søleflikker". Ved hjælp af gamle fotos kunne den nye rekonstrueres, meget tæt på den originale.

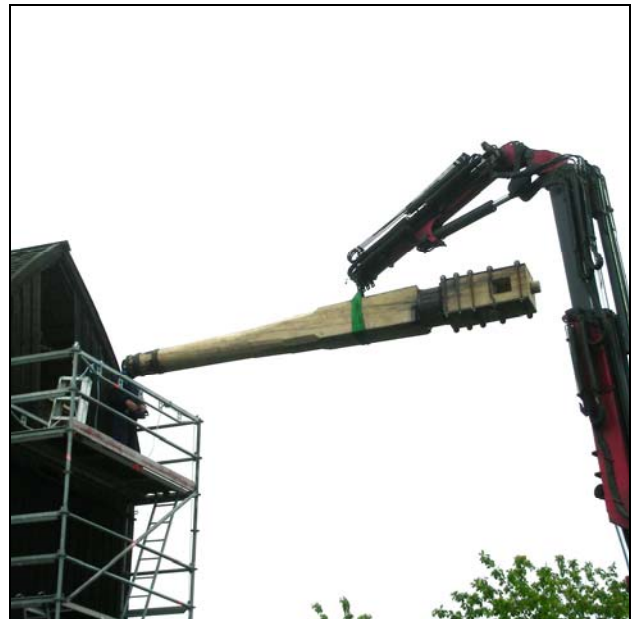
Den nye sættes i – maj 2007.

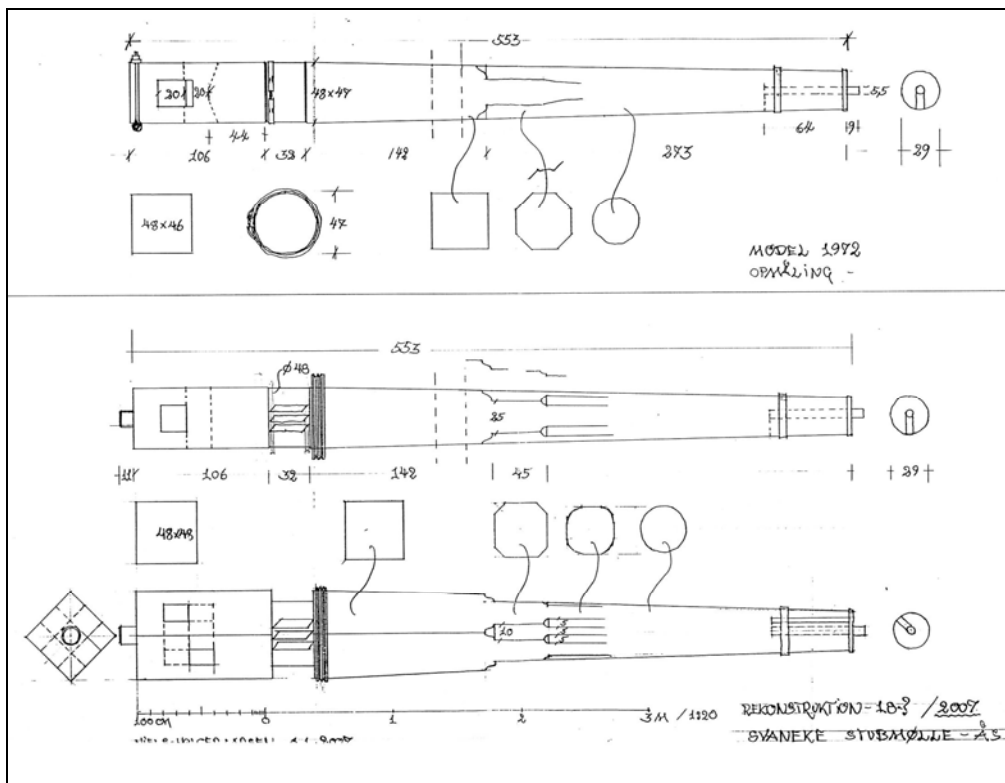
Øverst opmåling af nedtaget ås – nederst rekonstruktion af tidligere ås.

Det viste sig, at åshovedet manglede nogle vidjer, at kilingens vinkel var for stor, og den yderste runde tap ikke var genskabt.

På den seneste og nedtagne ås var halsens ”såling” belagt med en jernplade fastspændt med et spændebånd. Et foto fra 1956 viser, at der tidligere var søleflikker – et par stykker lå bevaret i møllen, og der har uden tvivl været to spændebånd – et for hver ende af søleflikkerne. Dette ses på andre åshoveder, f.eks. Saxebro mølle.

Affasningen fra brystet til hathjulet var simplere udført end de gamle fotos viste.

Den nye ås bliver rekonstrueret, så den så vidt som muligt får samme form og konstruktion som den oprindelige.

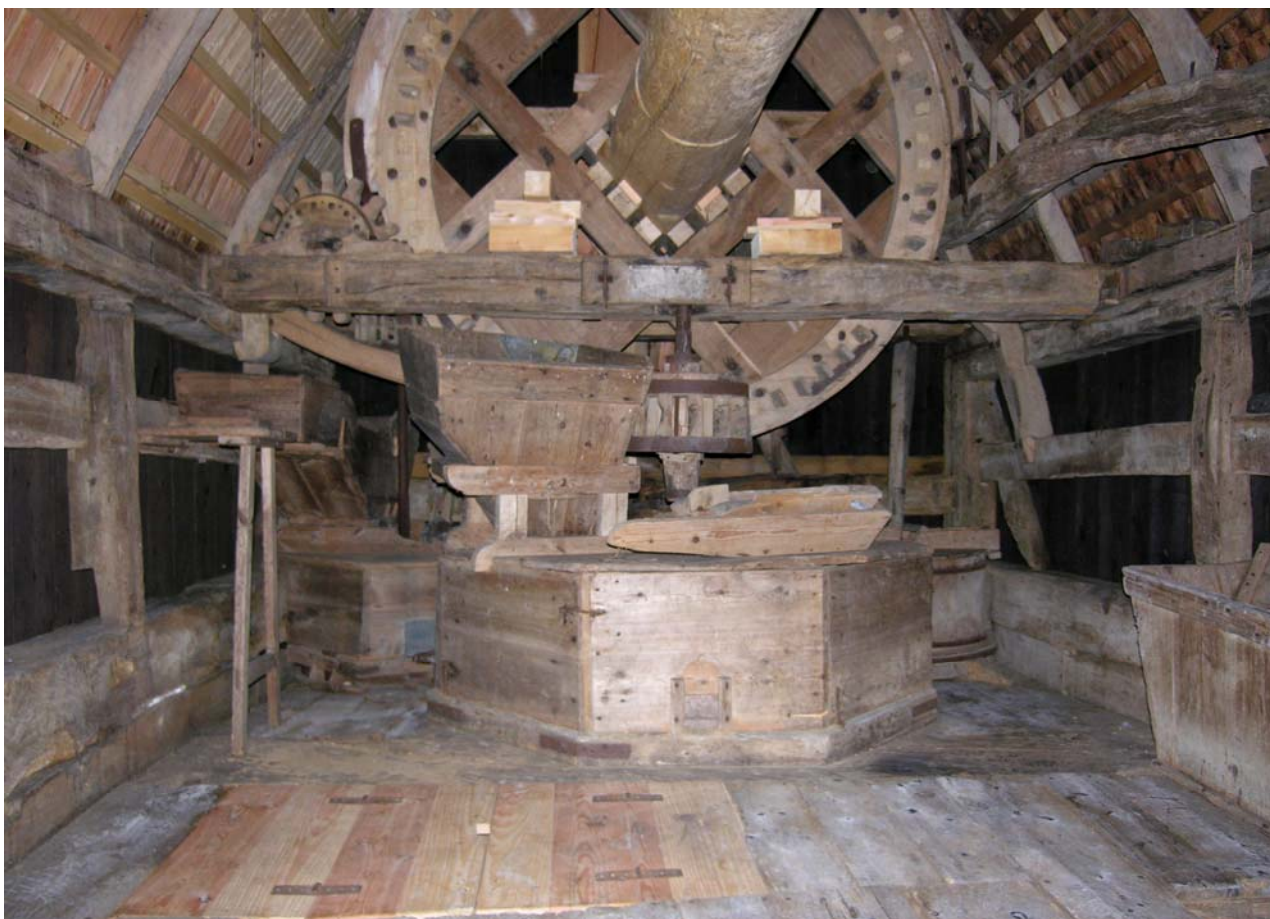
Når en mølle står stille i mange år, angribes træværket af borebiller, og det var efterhånden faretruende for inventaret. For at stoppe eller hæmme angrebet blev en stor del af inventaret, som kunne tages ud af møllen ”lagt på frys”. De blev pakket ind i plastfolie, kørt til Espersens fryseanlæg i Rønne, hvor de lå i kraftig frost i nogle dage. Herved dræbes de levende larver, som gennemgraver træet. Frysningen dræber larverne, men træet beskyttes ikke mod evt. nye angreb – derfor skal der påføres en imprægneringsvæske – Boracol 20 – som både beskytter mod råd og insektangreb.

Det løse inventar er genplaceret.

Møllens gulve og andre udsatte dele i møllen blev smurt med imprægneringsvæske. Helt udrydte angrebene kan man måske ikke, men der kan ikke gøres andet, end at holde jævnlige eftersyn. Først efter ca. tre år vil effekten kunne aflæses, og måske skal der følges op på behandlingen.

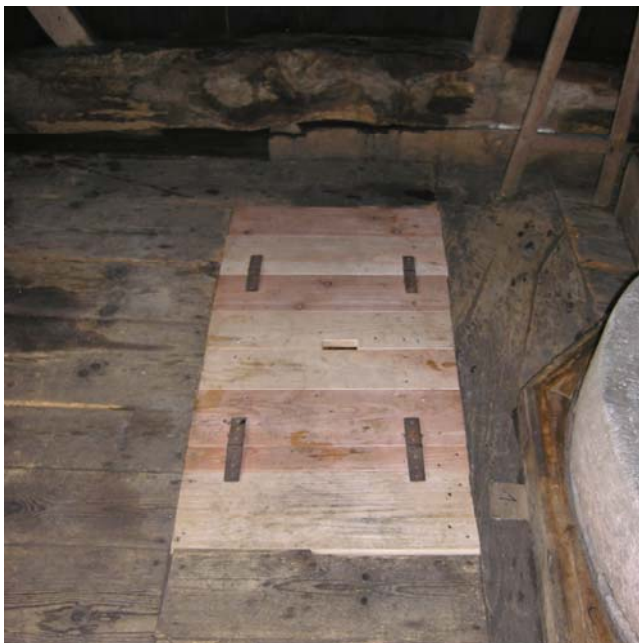
Lemmen i kværnloftgulvet måtte udskiftes.

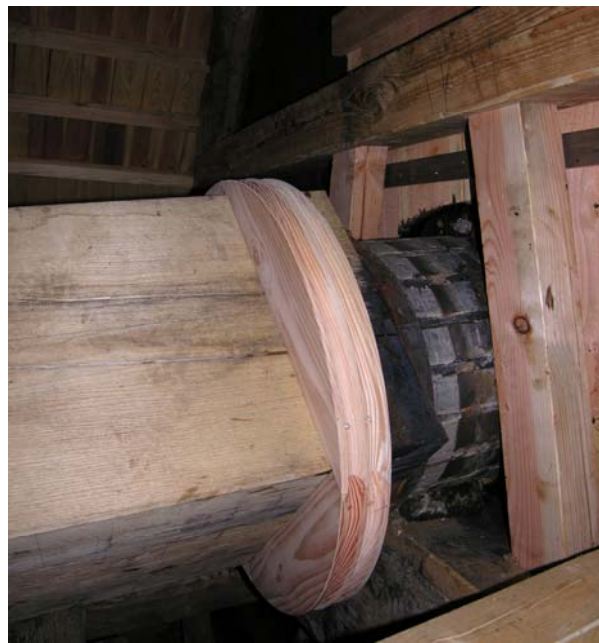
Skive til kædetræk genskabt på åsen.

Ved gennemgangen af løsdelene fandt vi blandt andet rester af en kædetrækskive, som formentlig har trukket sigte og blæser. Skiven kunne ses på gamle fotos. En ny skive blev påsat.

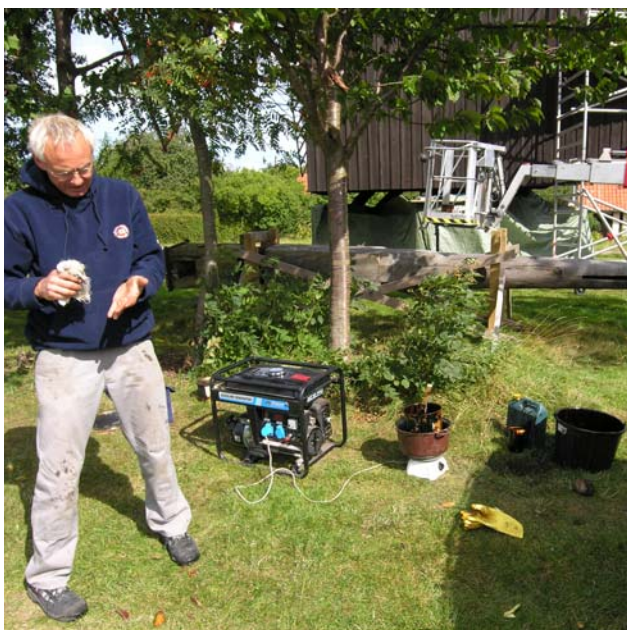
Desuden havde møllen fået flere mindre ”skrammer” og pletter på det ydre, at en tjæring blev nødvendig for at opnå et passende pænt og længere holdbart ydre.

Træ tjæres påføres opvarmet.

Det vil fremover være fornuftigt at smøre de udsatte dele med få års mellemrum.

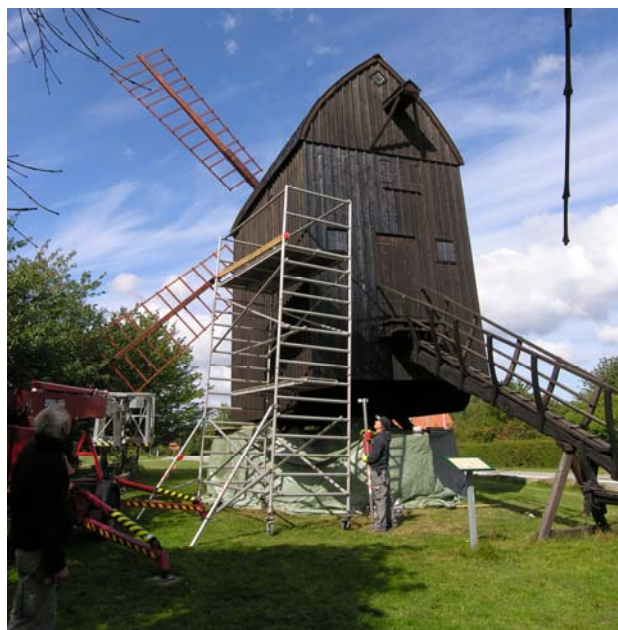
Tjæring fra stillads og lift.

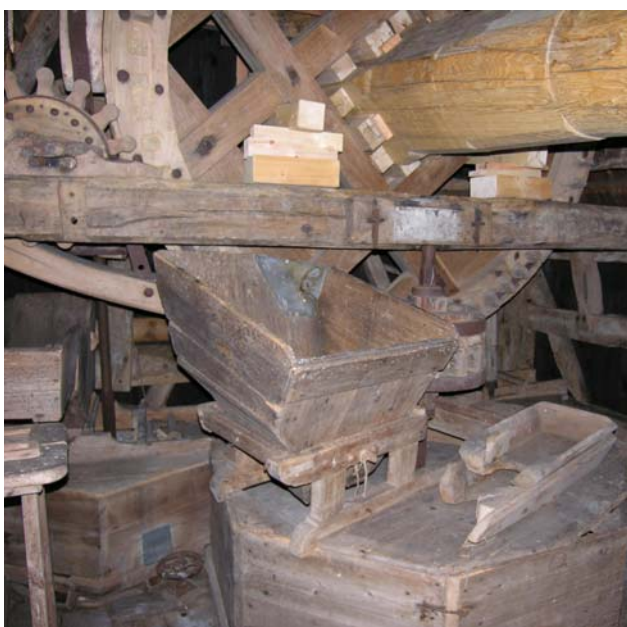
Da vingerne ikke har nogen ”sejlfalder”, der kan drive vingerne rundt, er det ikke nødvendigt, men en låsning af vingerne er dog nødvendig fordi vingerne kan nås fra jorden, og ville evt. kunne drejes af forbifarende ”pilfinger”.

Opkilet tømmer, der låser hathjul og vinger.
